## 【 RVPIIr に関する重要なお知らせ (2022.4.21)】

2021年12月以降に出荷したティルト式手押し型車椅子「RVポケットIIr」におきまして、使用開始後1ヵ月以内で、段差越えの際に後輪を持ち上げたときに、バックサポートを開いた状態で固定するロックピン(右図参照)が解除されてバックサポートが前に閉じてしまうという事例が数件報告されています。

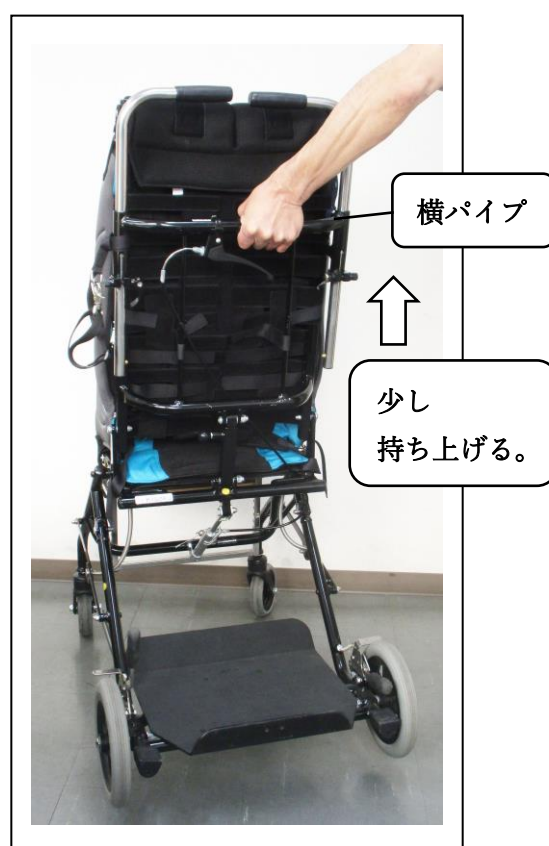
お客様におかれましては、ご使用になる前にロックピンが不意に解除されないことをご確認くださいませようお願いします。右図のようにハンドルまたはバックサポートの横パイプを引き上げて後輪を少し浮かせてください。このときにロックピンが解除されなければ、安易にバックサポートが閉じることはありません。もしもロックピンが解除される様子が見られた場合には、一旦使用をとりやめ、ご購入された事業者様または弊社までお知らせください。状況を確認させていただいた後、必要に応じて交換部品を送らせていただきます。

また、ロックピンの付近には、潤滑スプレー、機械油等を絶対に注油しないでください。ロックピンの動きが過度に軽くなって固定が解除されやすくなります。誤って注油してしまった場合には、特別な有機溶剤等による洗浄が必要になることもありますのでご購入された事業者様にご相談ください。
